単純集計グラフ 3.6

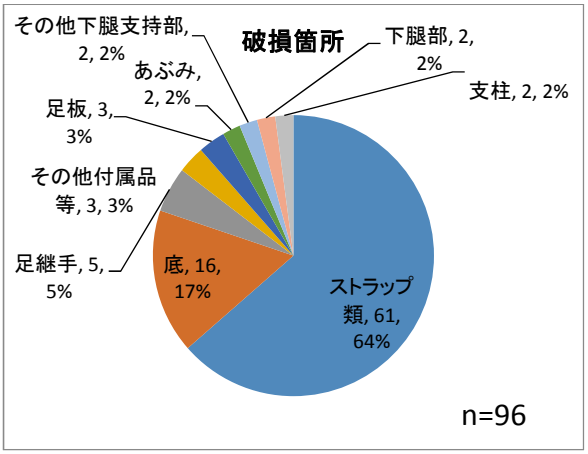
破損箇所
その他下腿支持部, 2, 2%
あぶみ, 2, 2%
足板, 3, 3%
その他付属品等, 3, 3%
足継手, 5, 5%
下腿部, 2, 2%
支柱, 2, 2%
底, 16, 17%
ストラップ類, 61, 64%
n=96

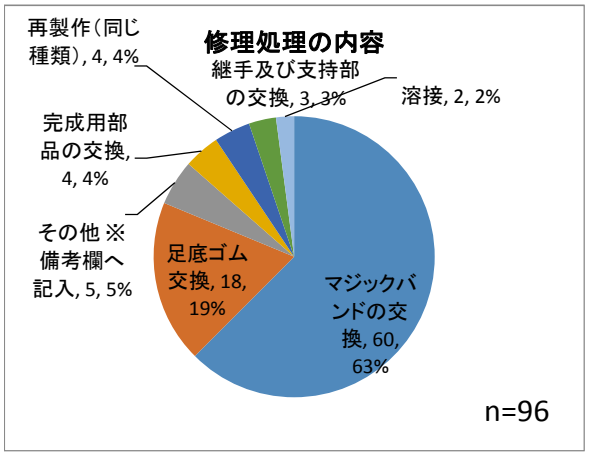
修理処理の内容
再製作（同じ種類）, 4, 4%
継手及び支持部の交換, 3, 3%
溶接, 2, 2%
完成用部品の交換, 4, 4%
その他 ※備考欄へ記入, 5, 5%
足底ゴム交換, 18, 19%
マジックバンドの交換, 60, 63%
n=96
